山が動いた、傾いた！

—最近の地震災害の観測調査研究から—

京都大学防災研究所
地震災害研究部門・強震動分野
松波 孝治

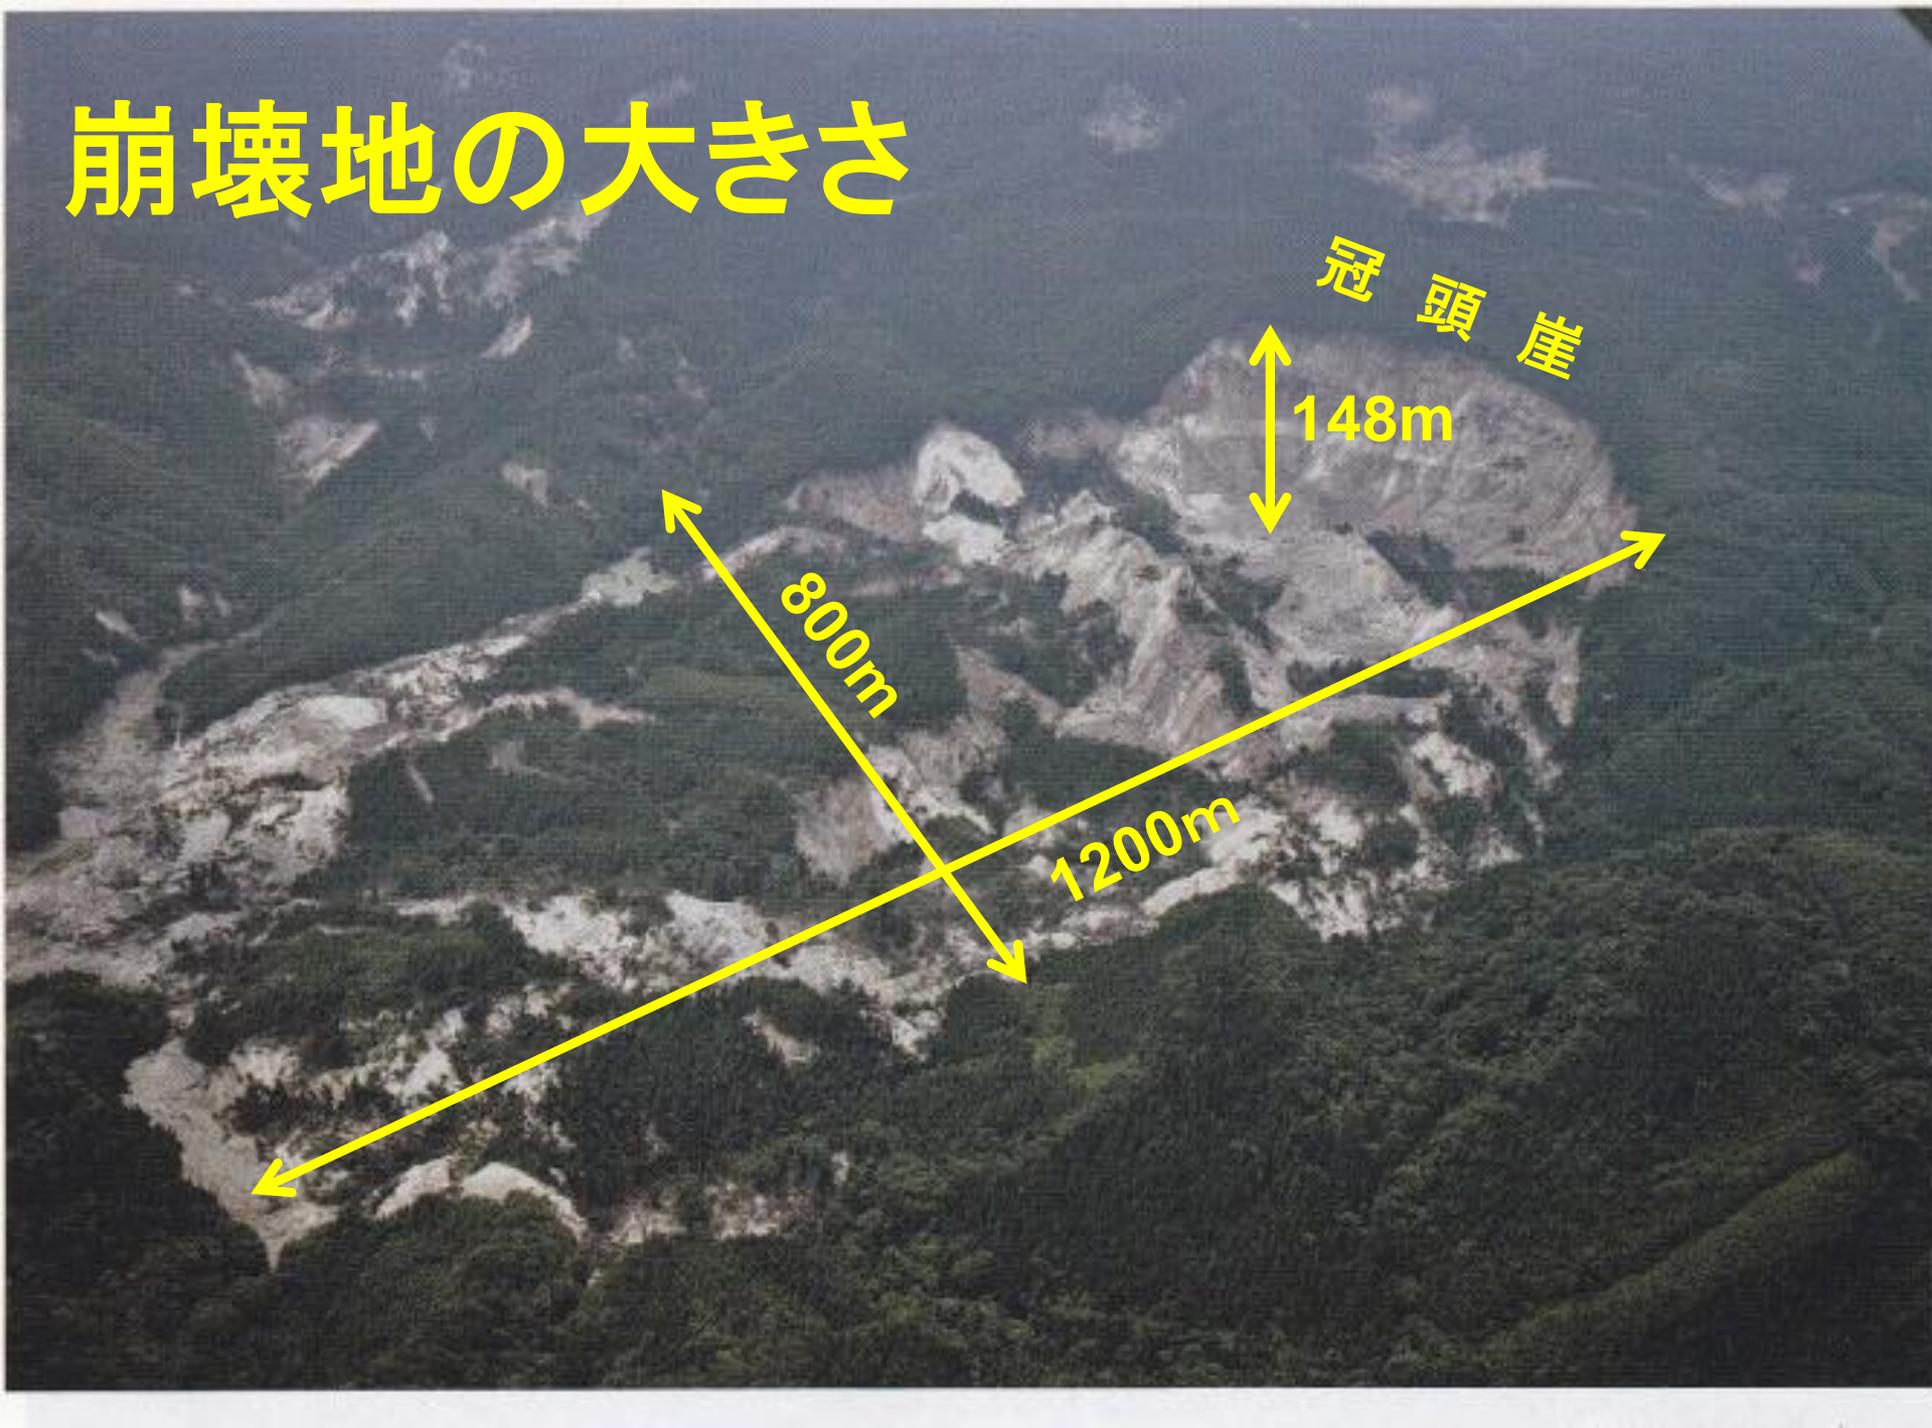
崩壊地の大きさ

冠頭崖

148m

800m

1200m

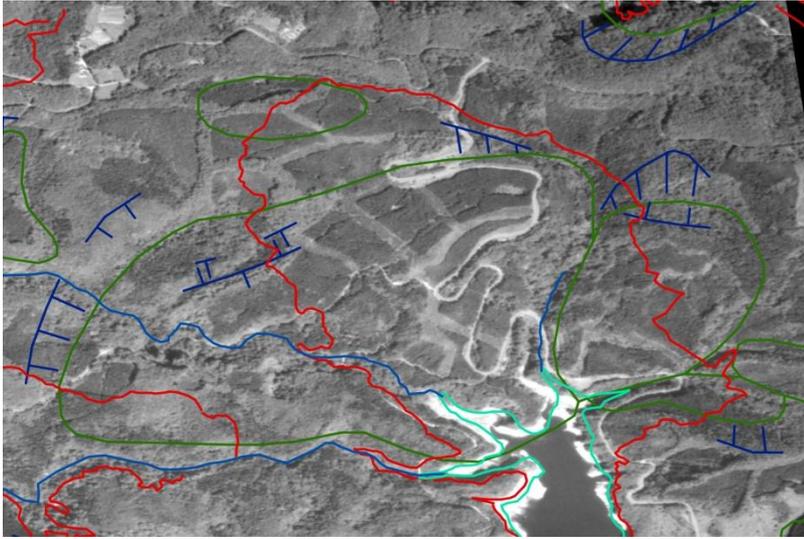
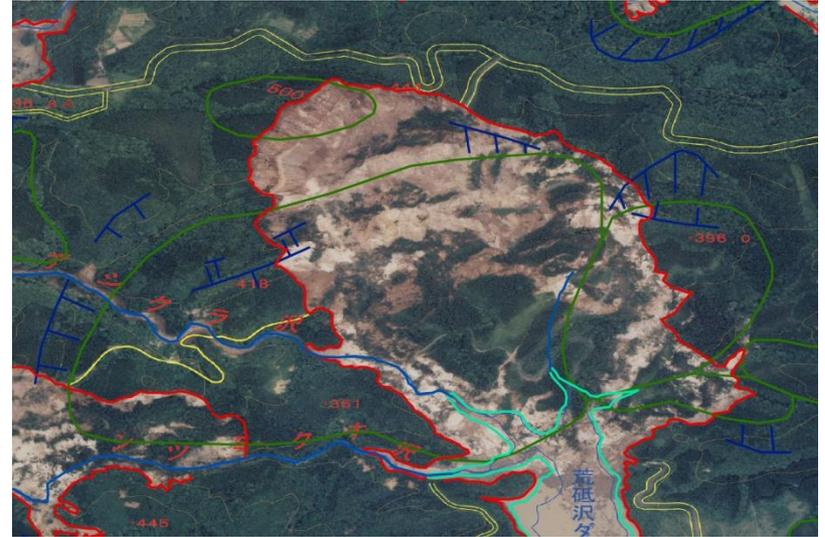
地震前後で、地形はこう変化した

赤線: 地表変状(崩壊)の生じた範囲

水色の線: 地震発生時のダム湖面

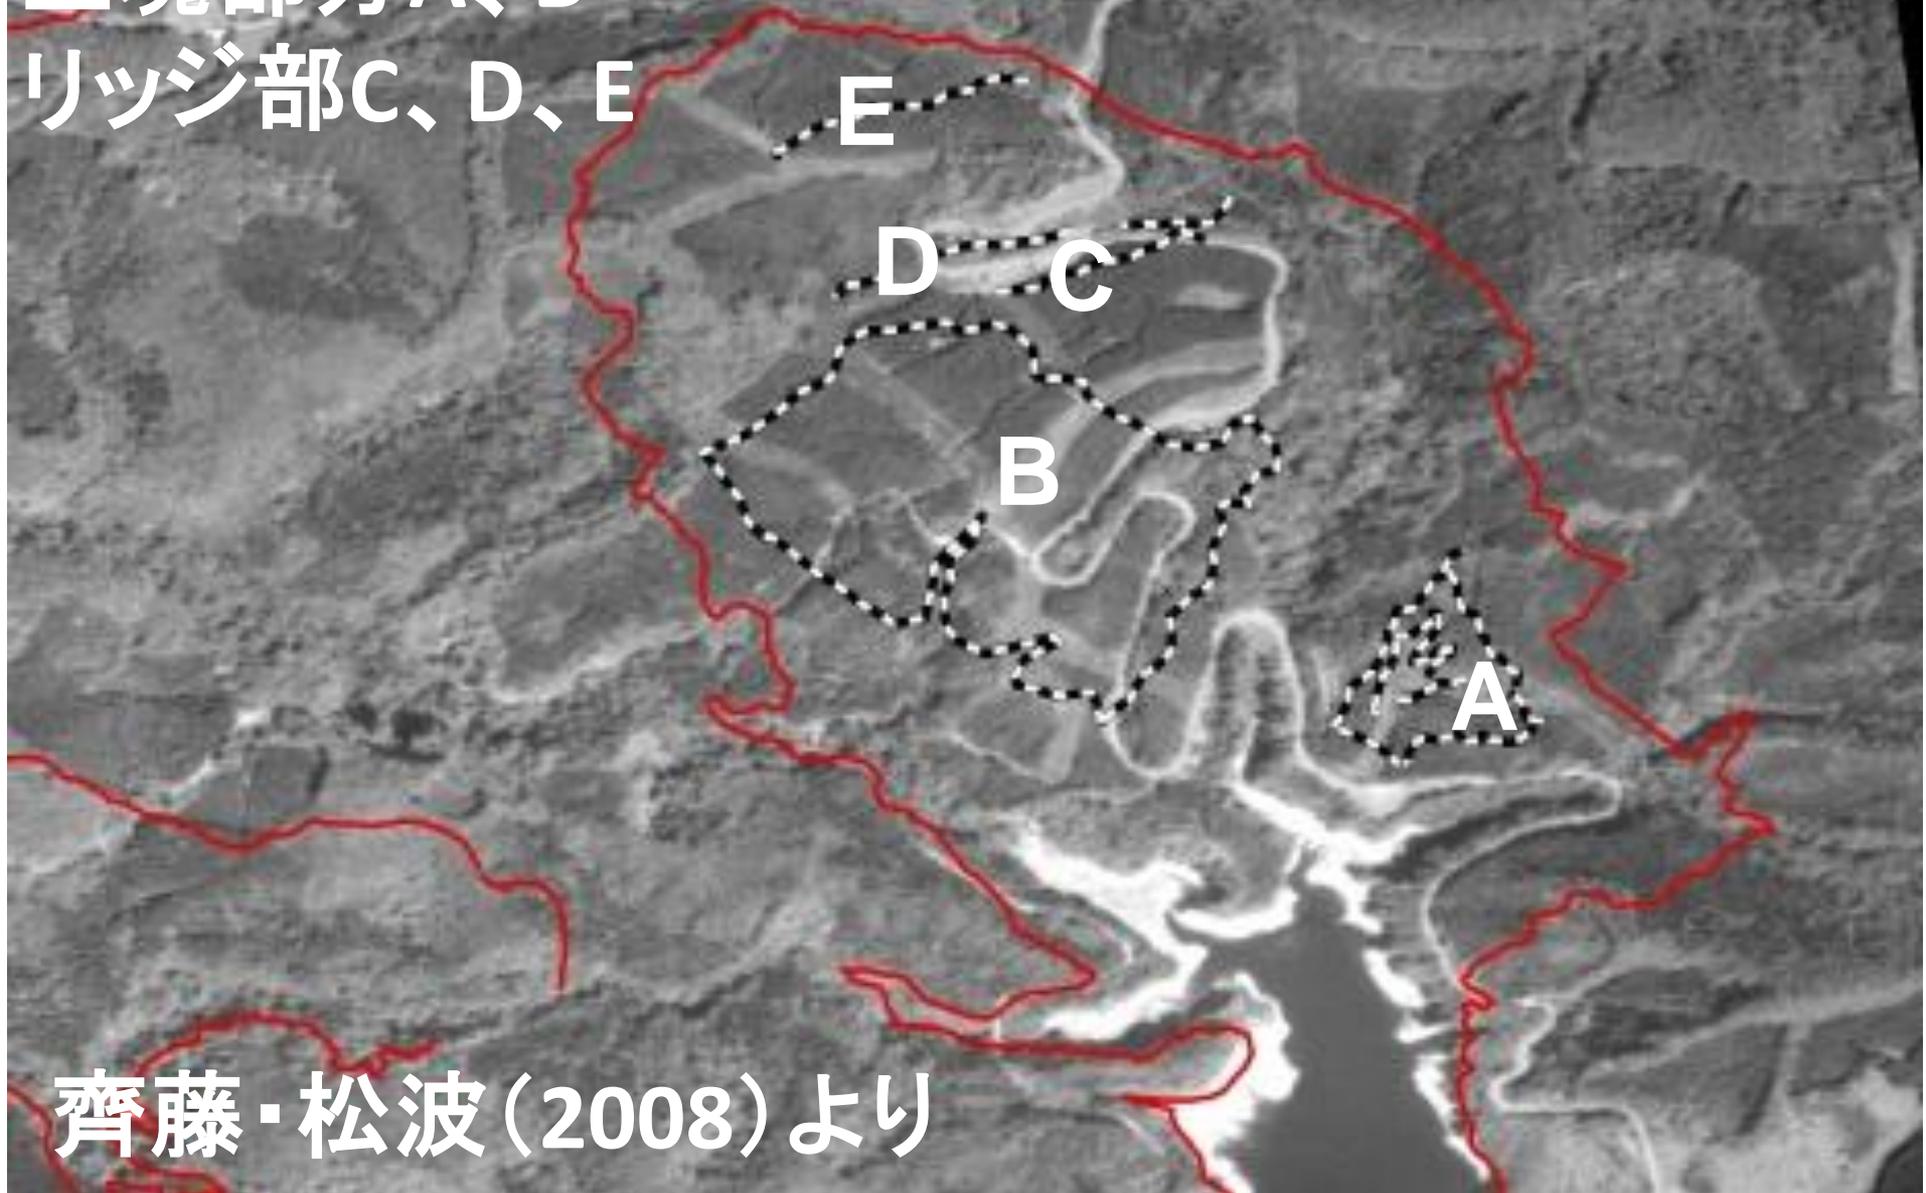
追跡が可能であった
土塊部分A、B
リッジ部C、D、E

齊藤・松波(2008)より

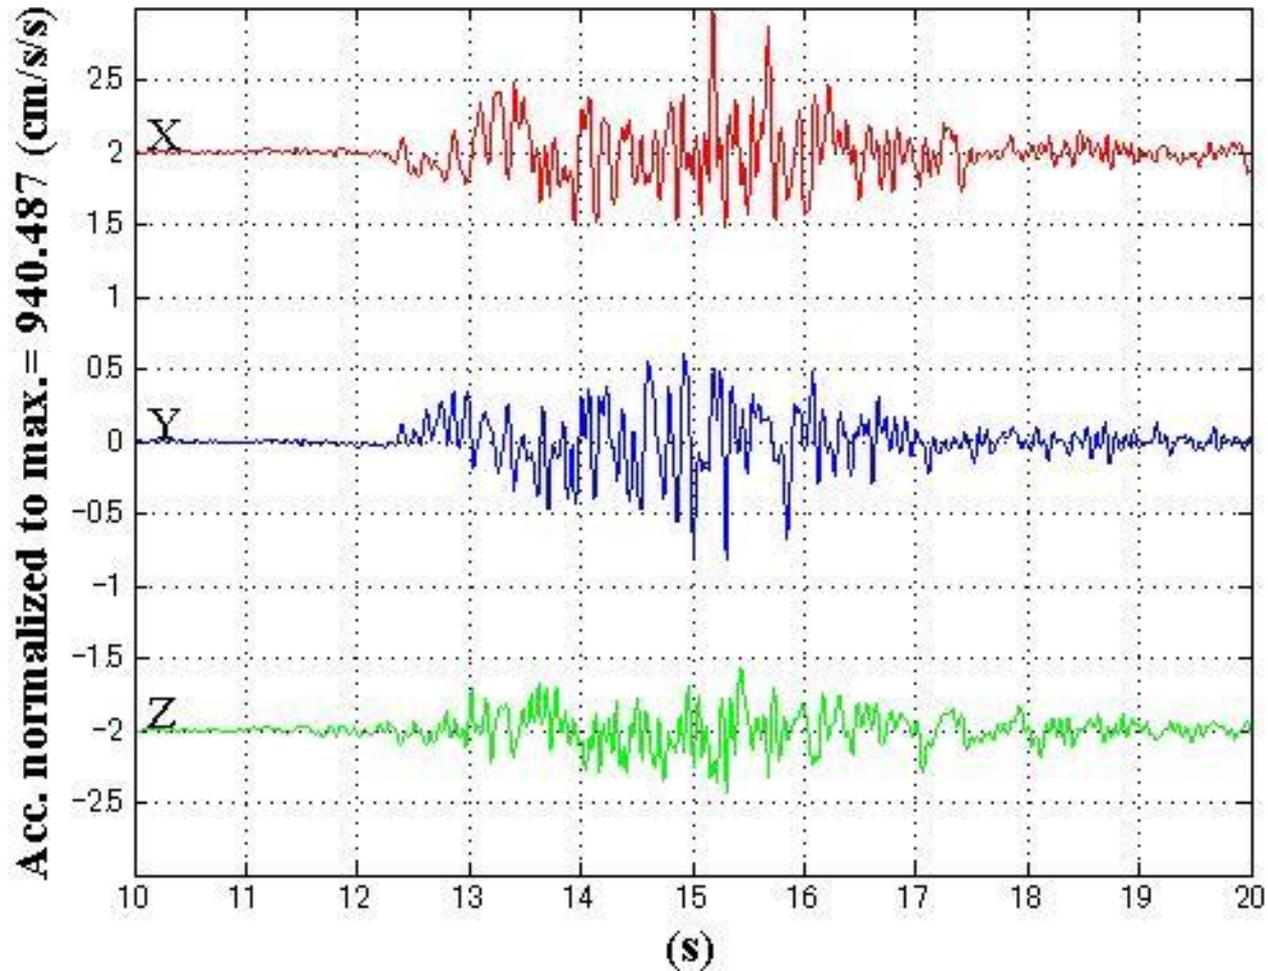
本震時のダム監査廊での地震動 (加速度波形)

RCK: 2008/06/14 08:43

監査廊の地震記録から分かること

地表から約78m下の**基盤岩細倉層での
本震時の加速度、速度、変位**を示す。

加速度 : 南北動成分で**最大1088ガル**を観測

速度 : 3成分共に幅**1～3秒の
強烈な(約70カイン)パルス波**を観測

変位 : **南西に56cmの水平変位を伴い約69cm隆起**

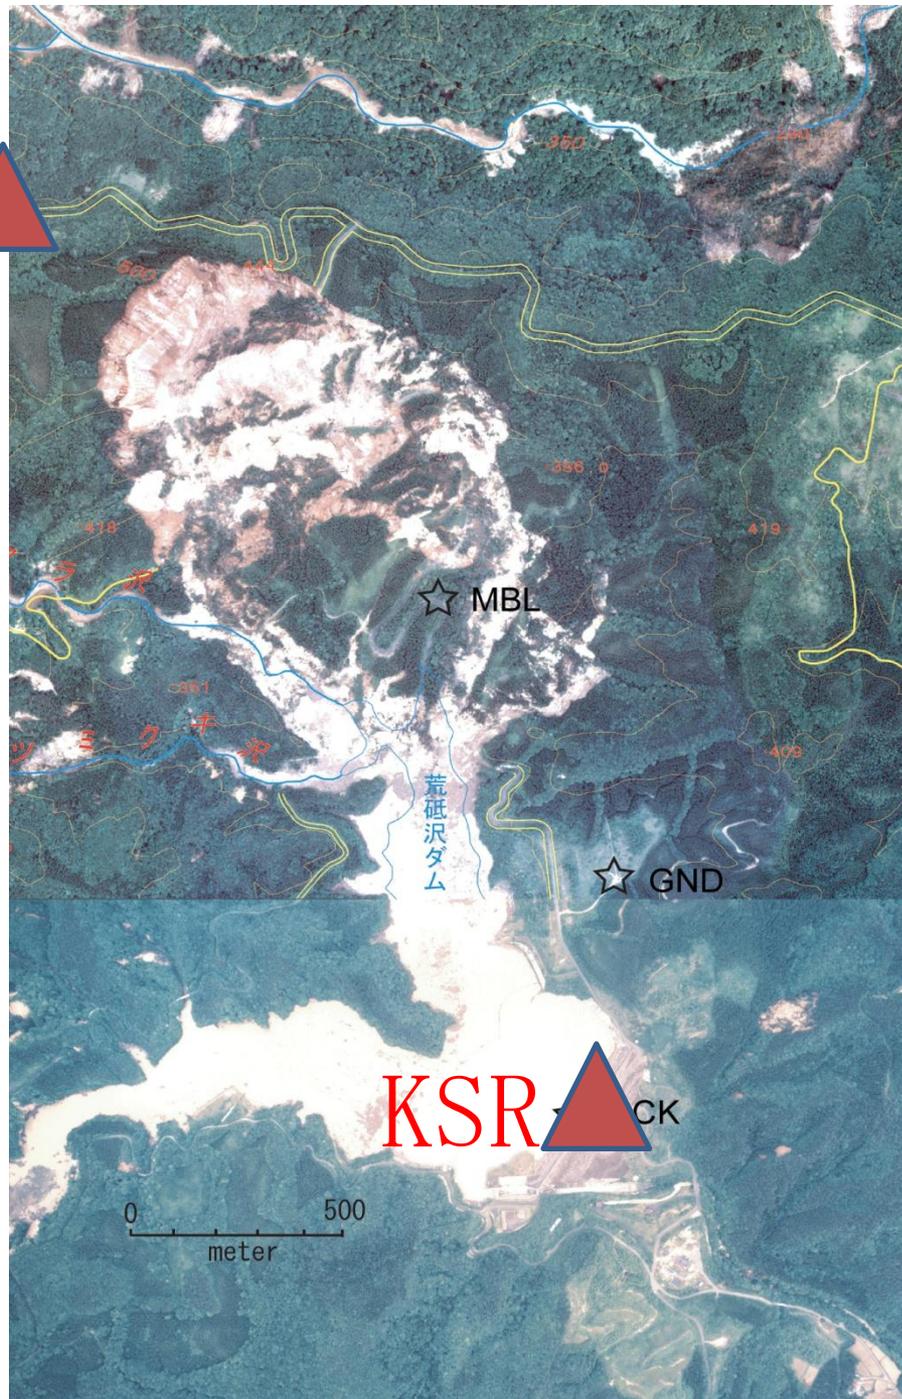
山ではどのような揺れだったか？

KOE: 冠頭崖近くの民家の庭

KSR: ダム監査廊床面

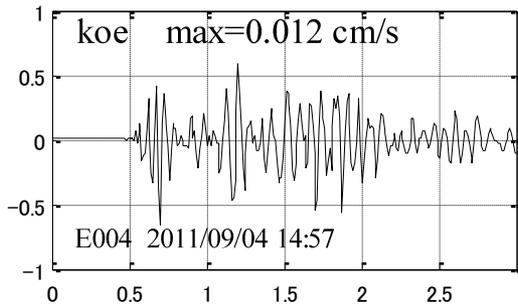
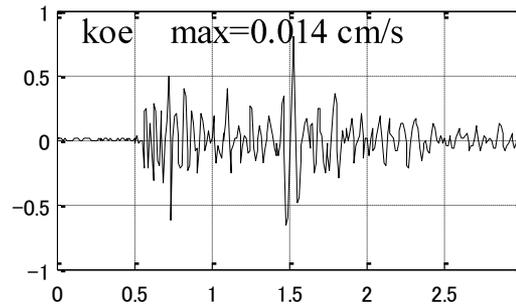
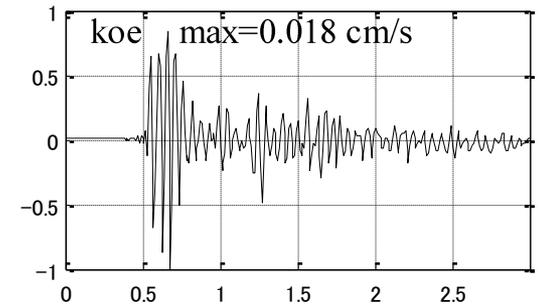
KOE
地すべり斜面付近山地

P波部分、特に上下動成分が強く励起される

長周期成分の増幅なし 短周期成分の顕著な増幅

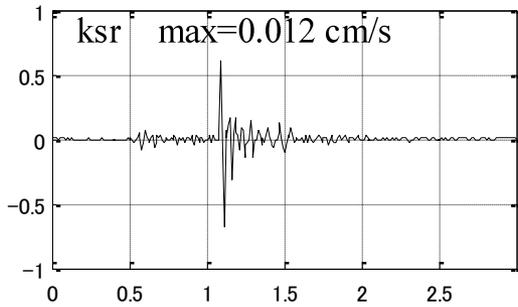
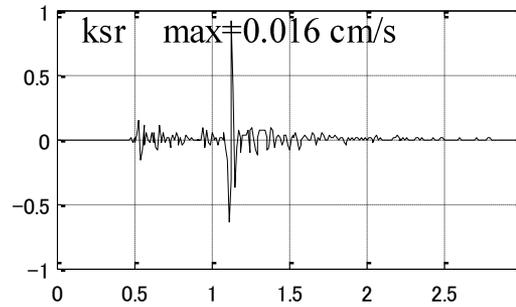
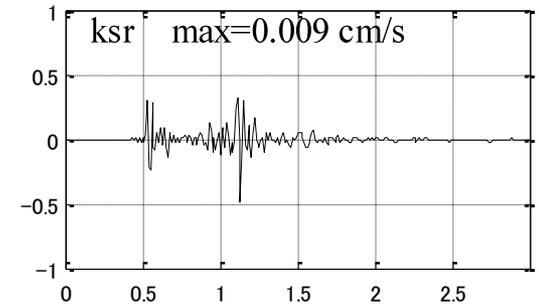
KSR
ダム監査廊床面

ksr max=0.012 cm/s

ksr max=0.016 cm/s

ksr max=0.009 cm/s

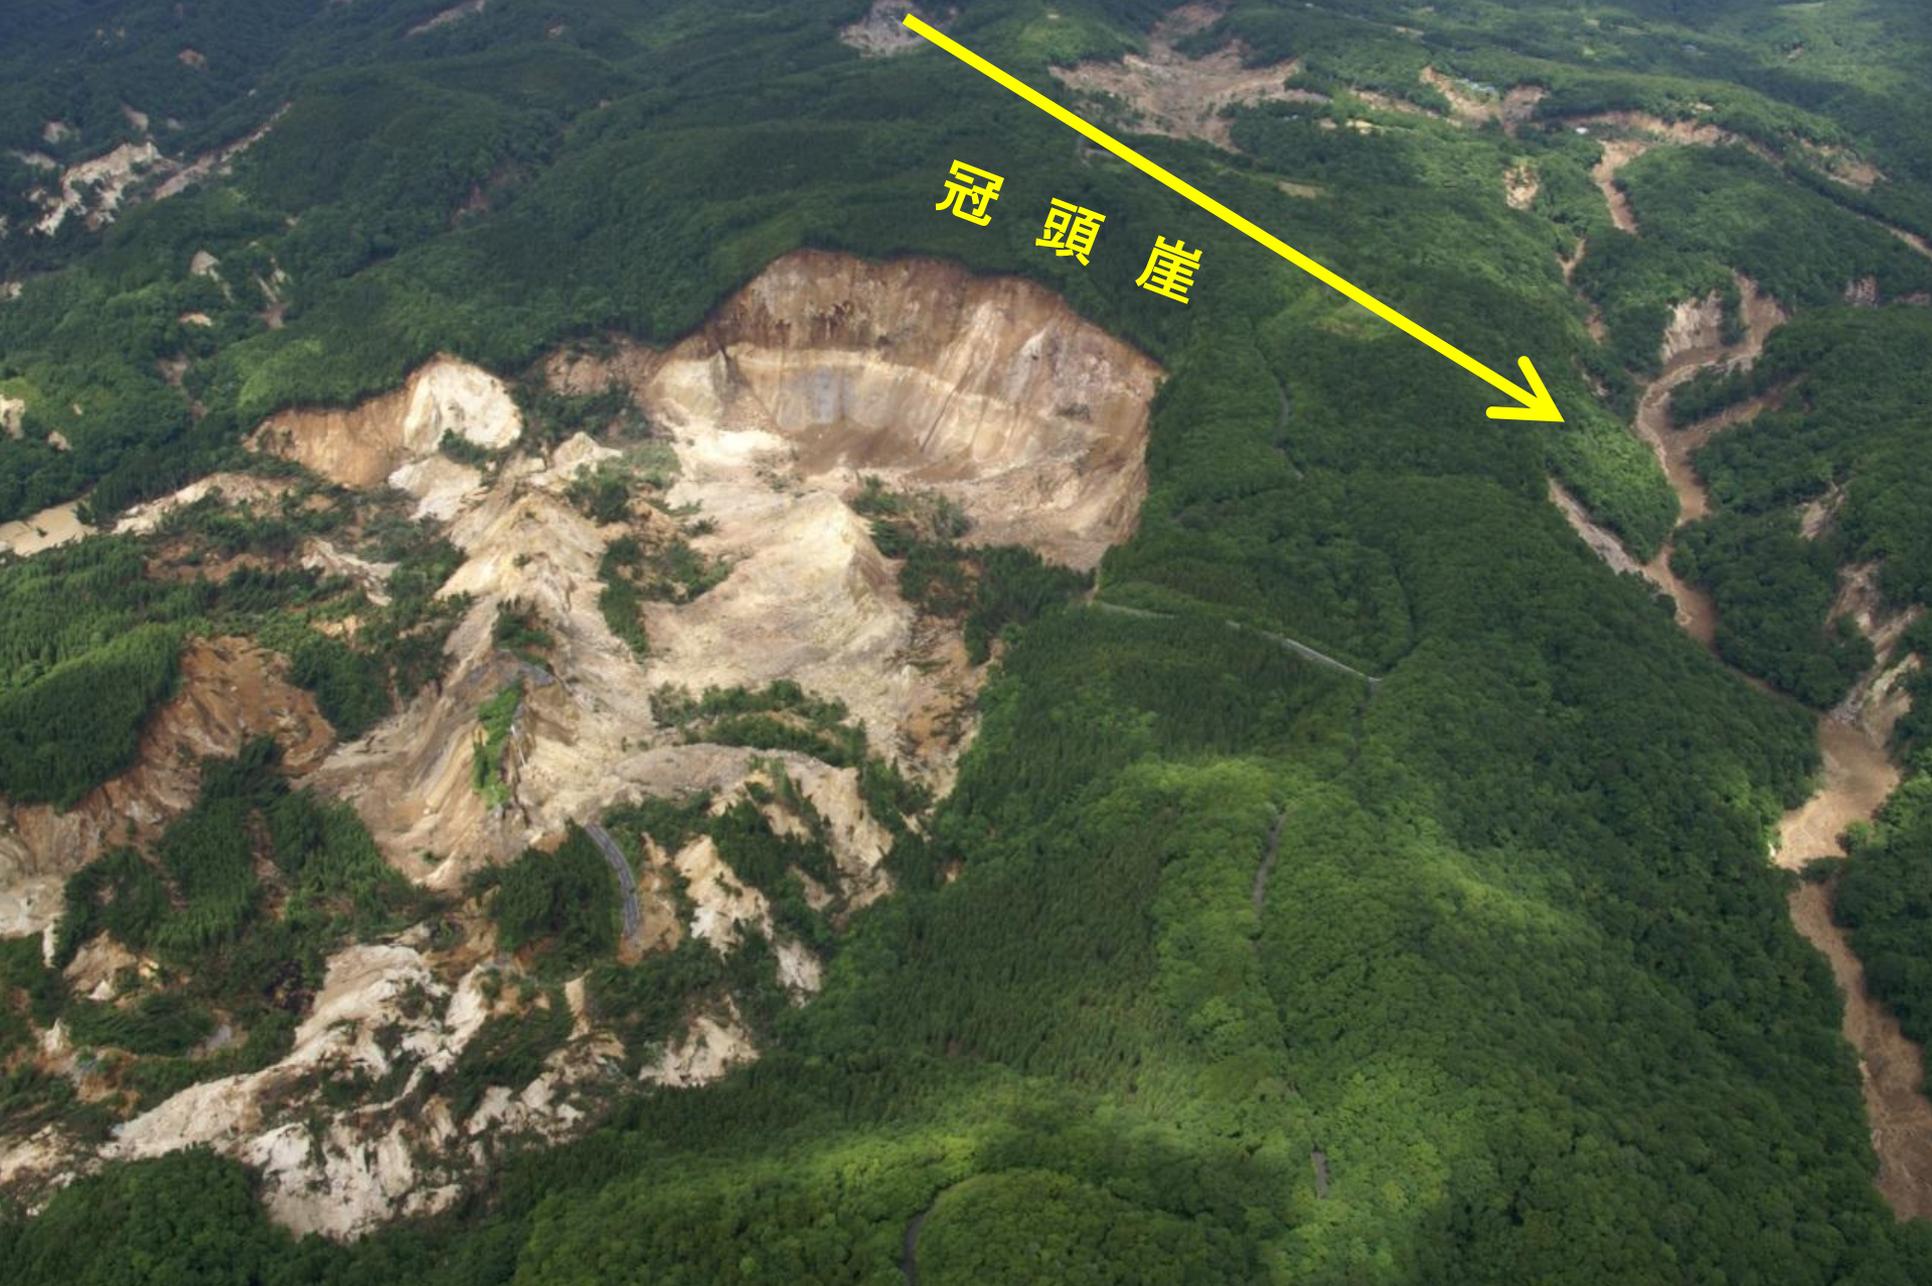
強い揺れによる火山灰砂質土の泥流化

火山灰砂質土の盛り土や自然斜面が
強震動によって泥流状の流動化土砂になって
崩落する

- ・傾斜角30度未満の緩斜面
- ・不飽和状態(地下水位面より上部にある)
- ・火山灰砂質土の土粒子は多孔質で保水性が高く、降雨がなくても、常時、水を含んでいる

保水されていた間隙水が強震動によって浸出して流動化状態になり斜面を流下した。

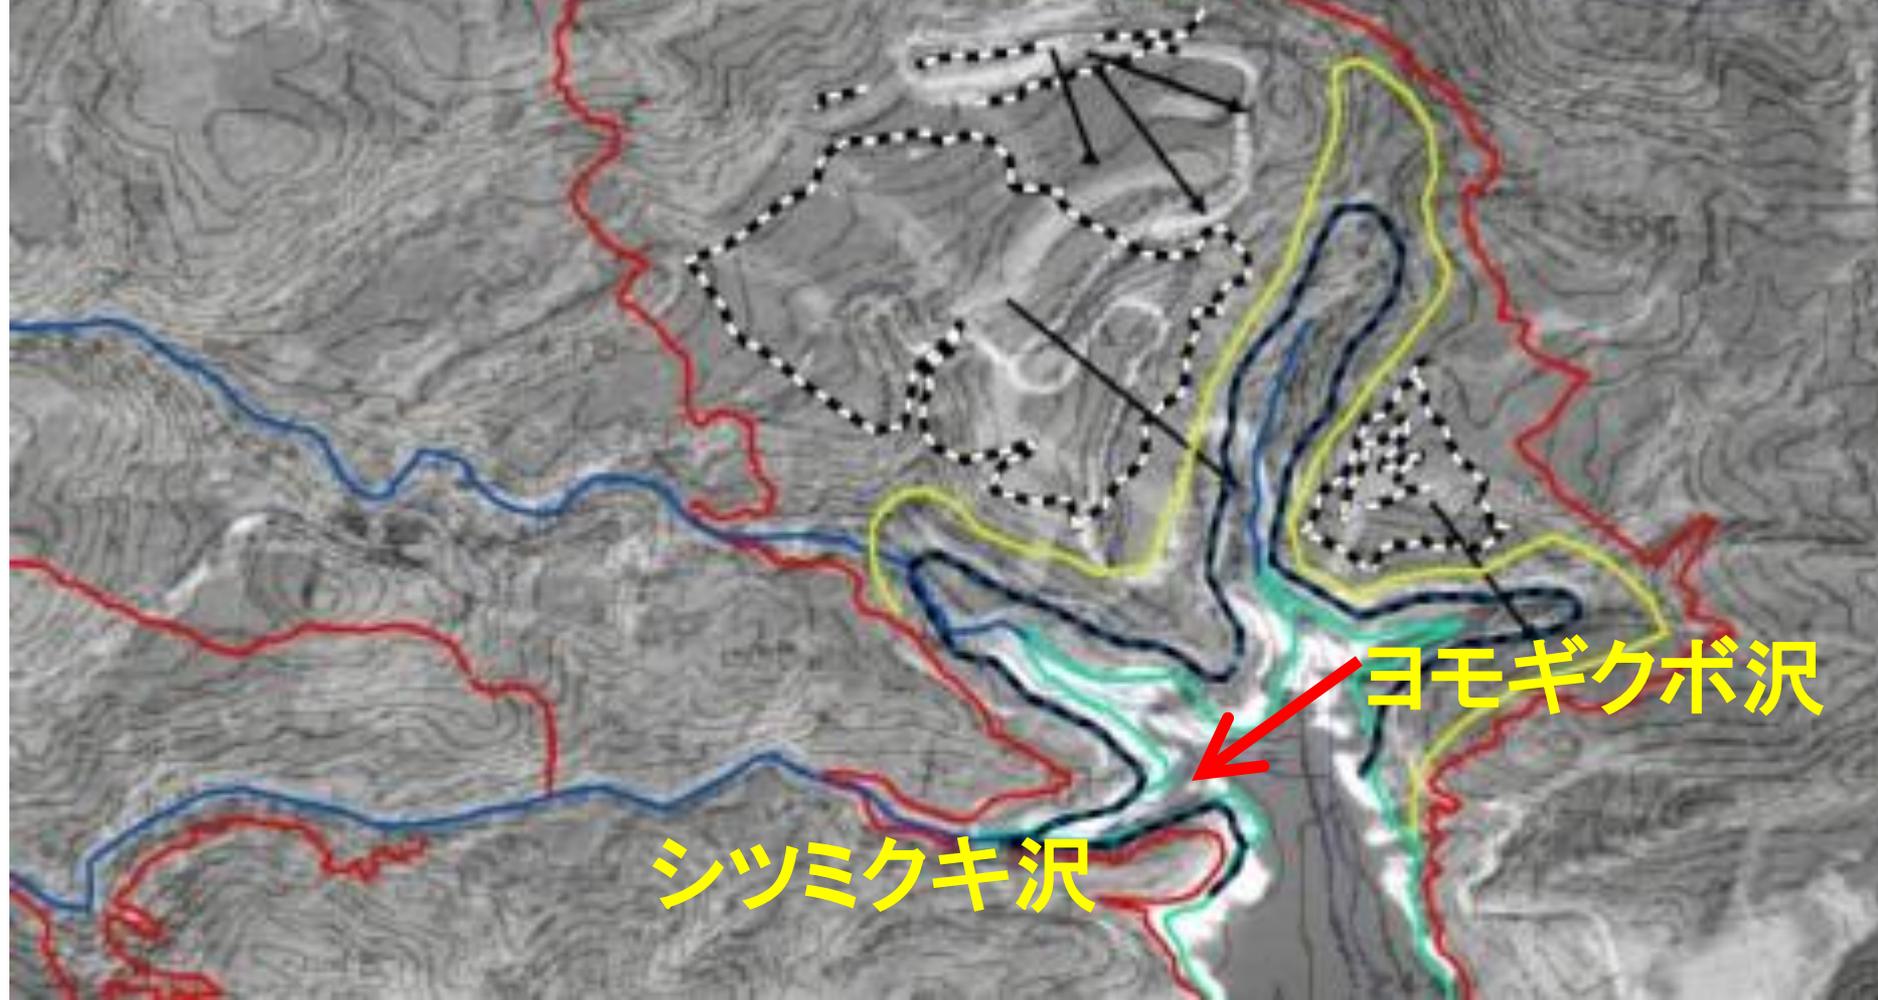
ヨモギクボ沢からシツミクキ沢への
乱泥流の突入と段波(津波)の発生

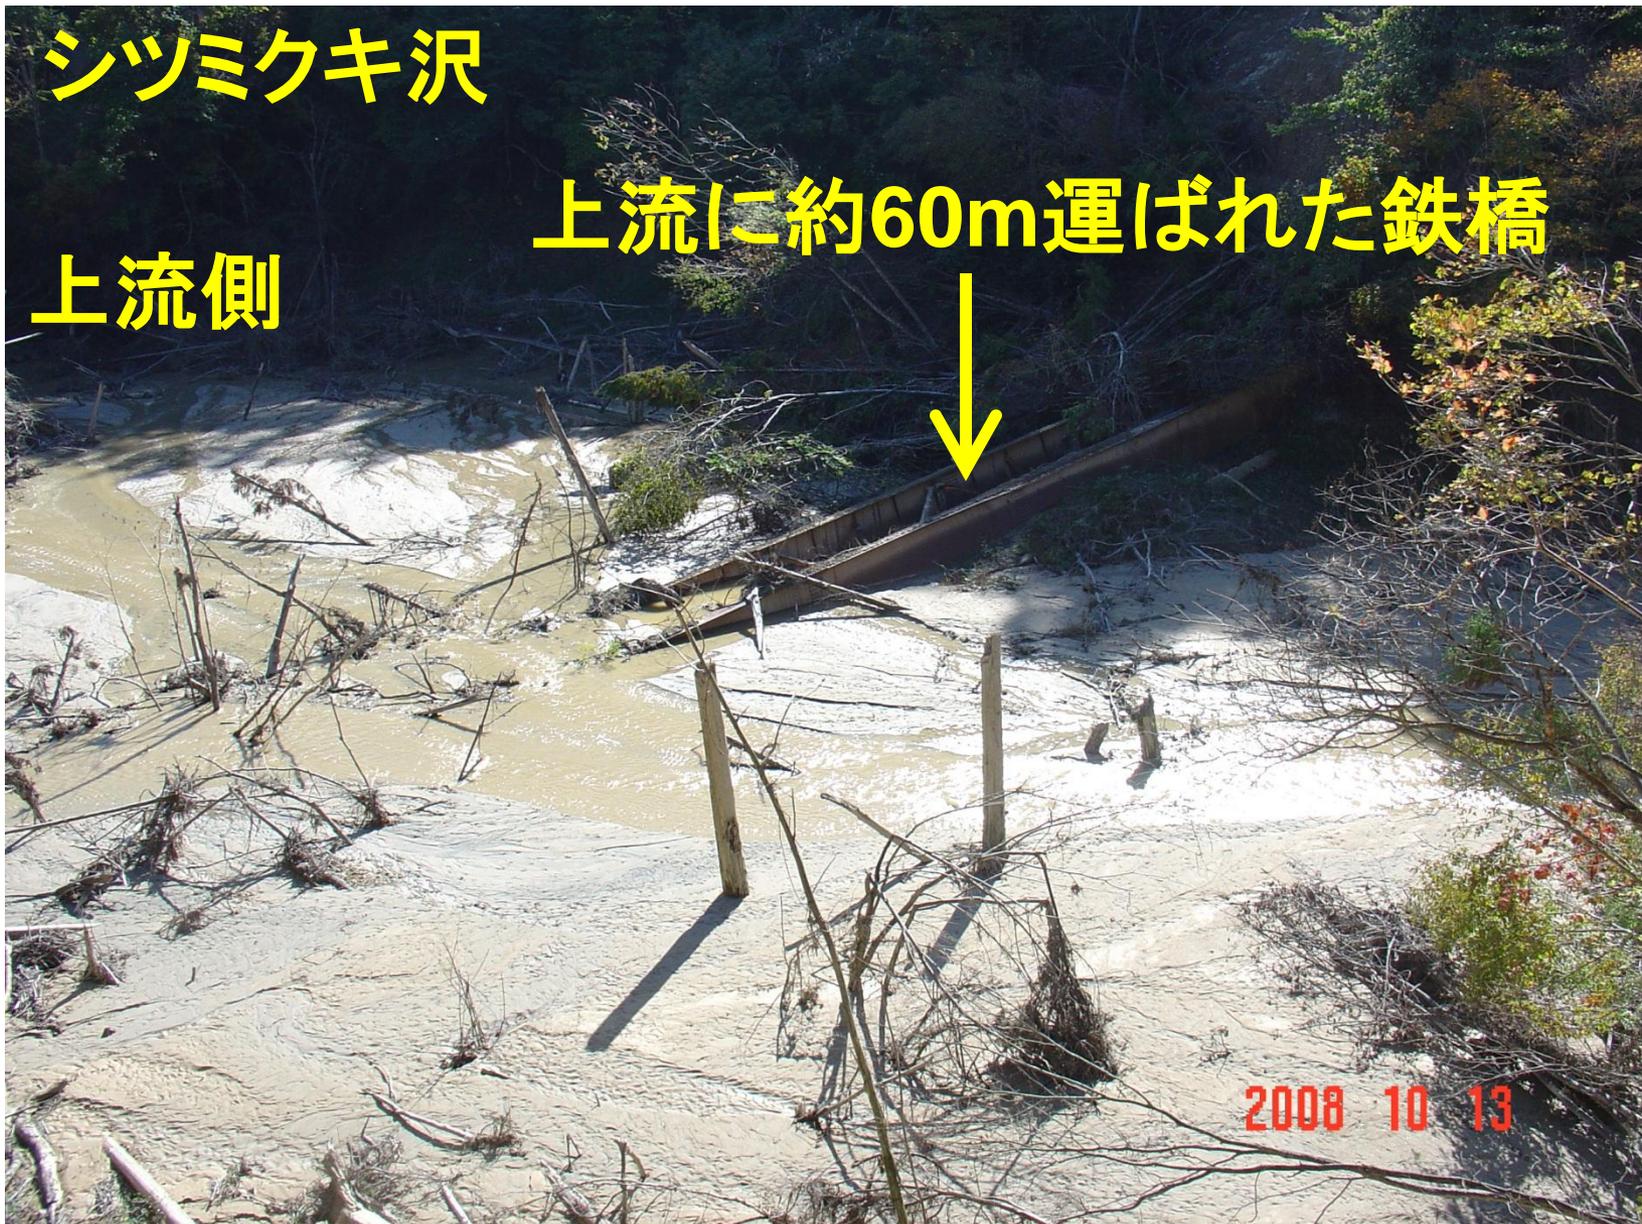
上流に約60m運ばれた鉄橋

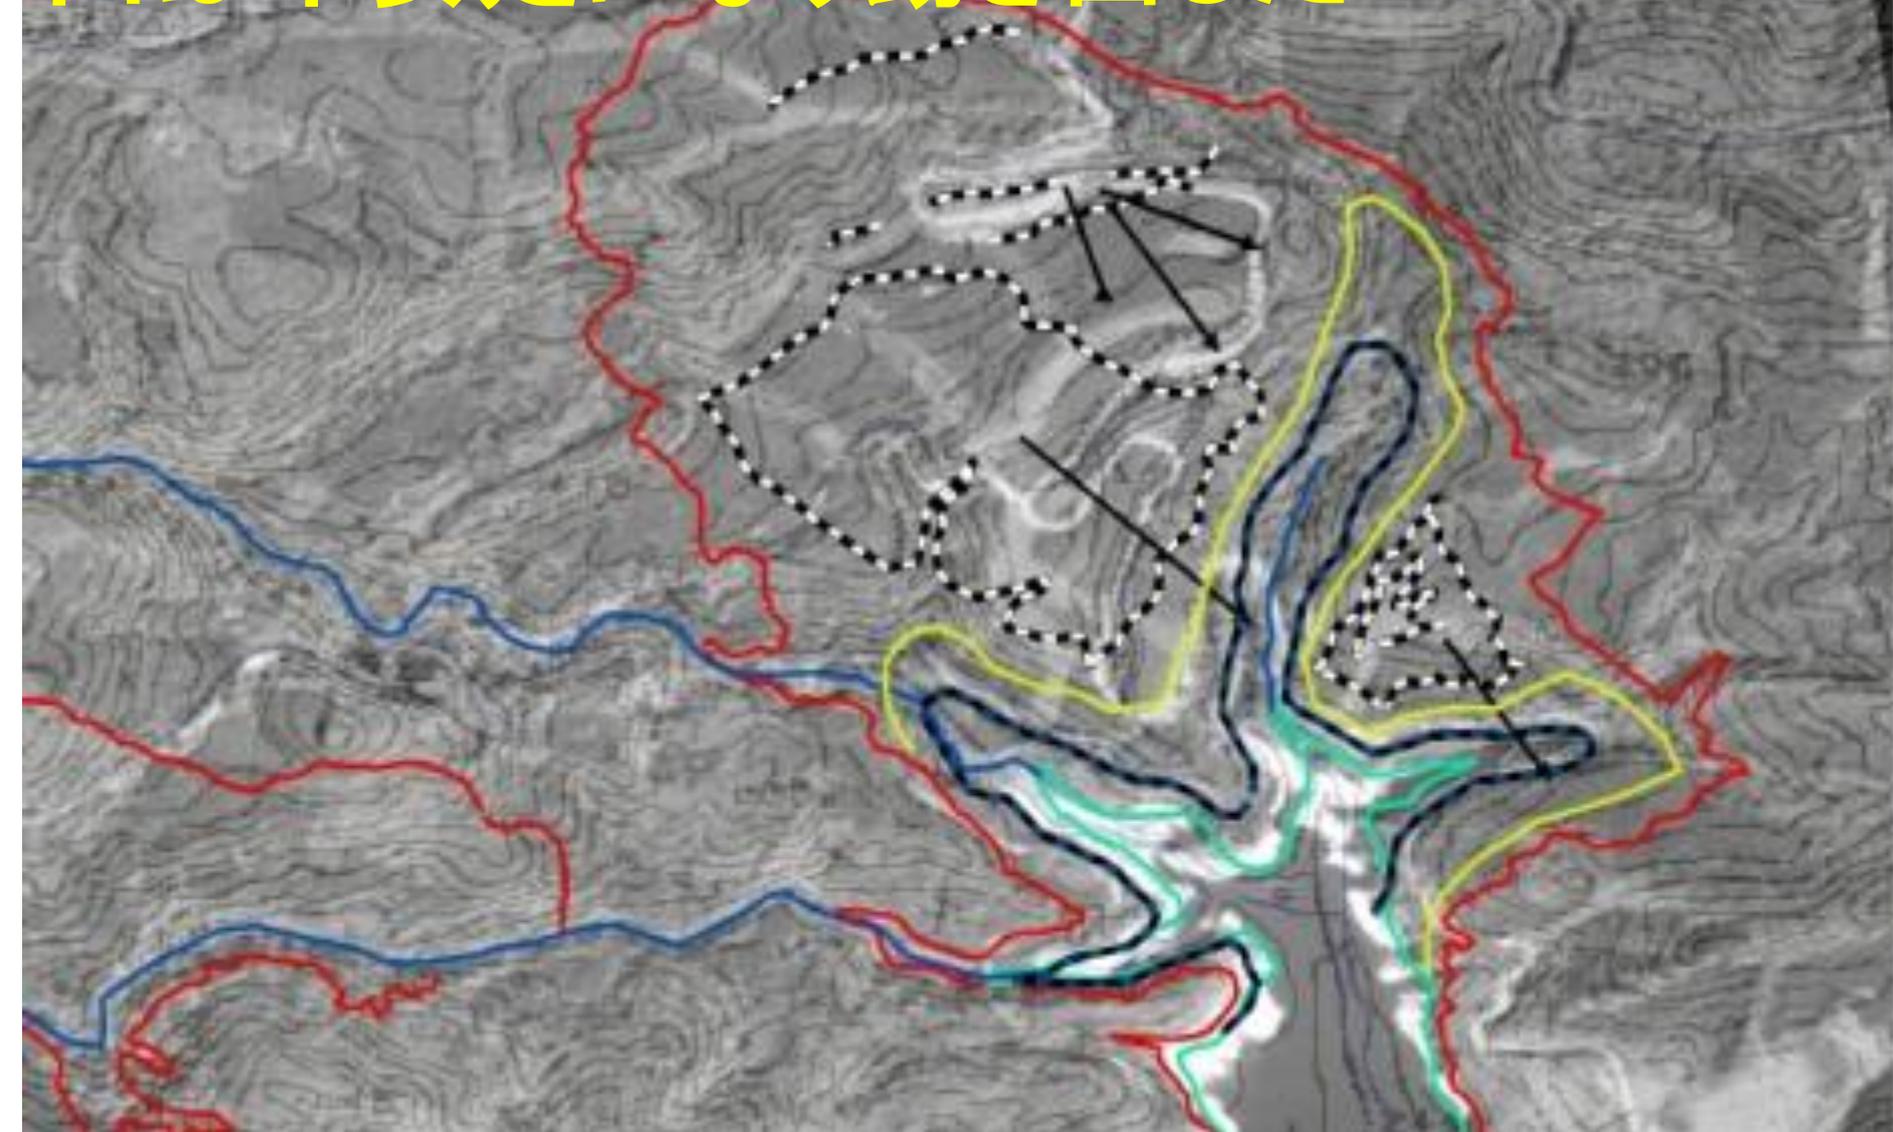
各沢が泥流化し山塊の脚部を削り取り、
山は不安定になり動き出した

山塊A: 下流側に移動後山塊Bに押される
山塊B: 下流側に移動, 反時計回りにわずかに回転し、
山塊Aに乗り上げる

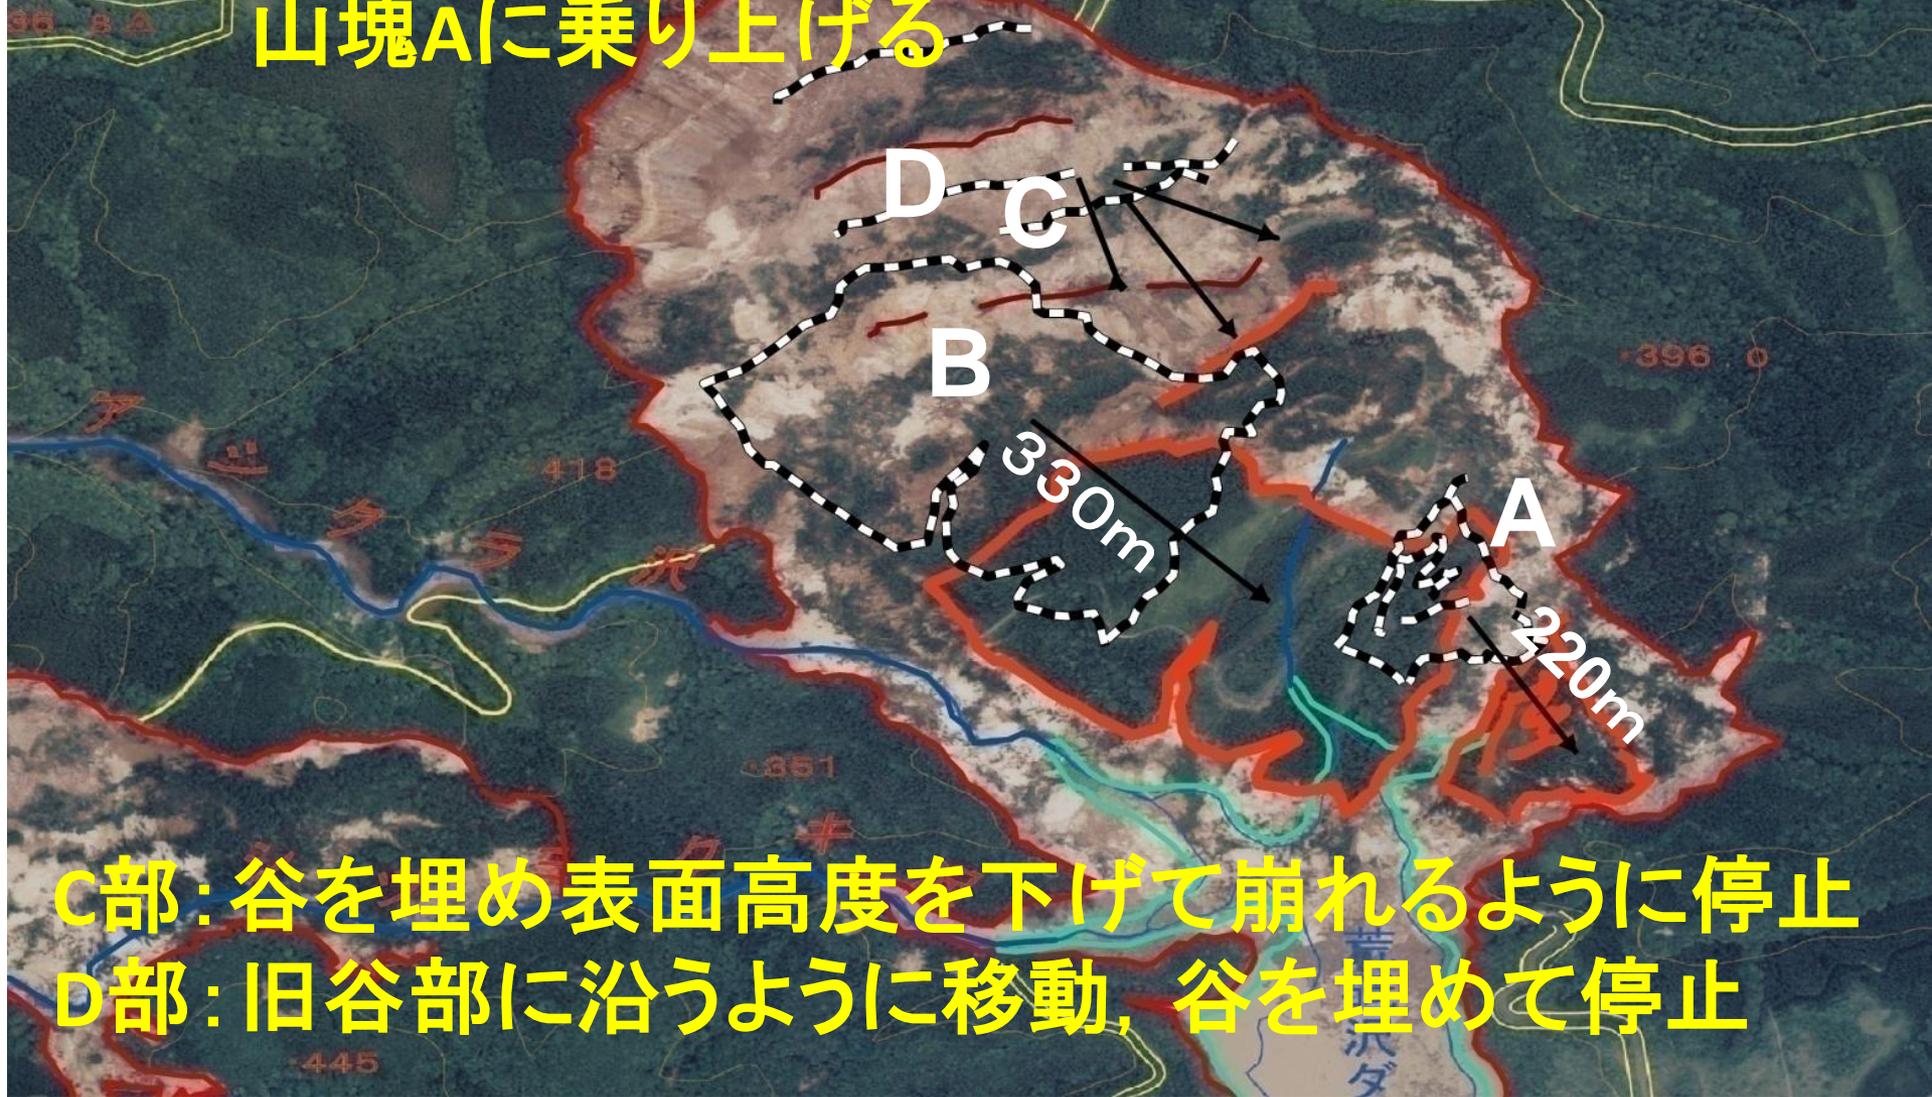
C部: 谷を埋め表面高度を下げて崩れるように停止
D部: 旧谷部に沿うように移動, 谷を埋めて停止

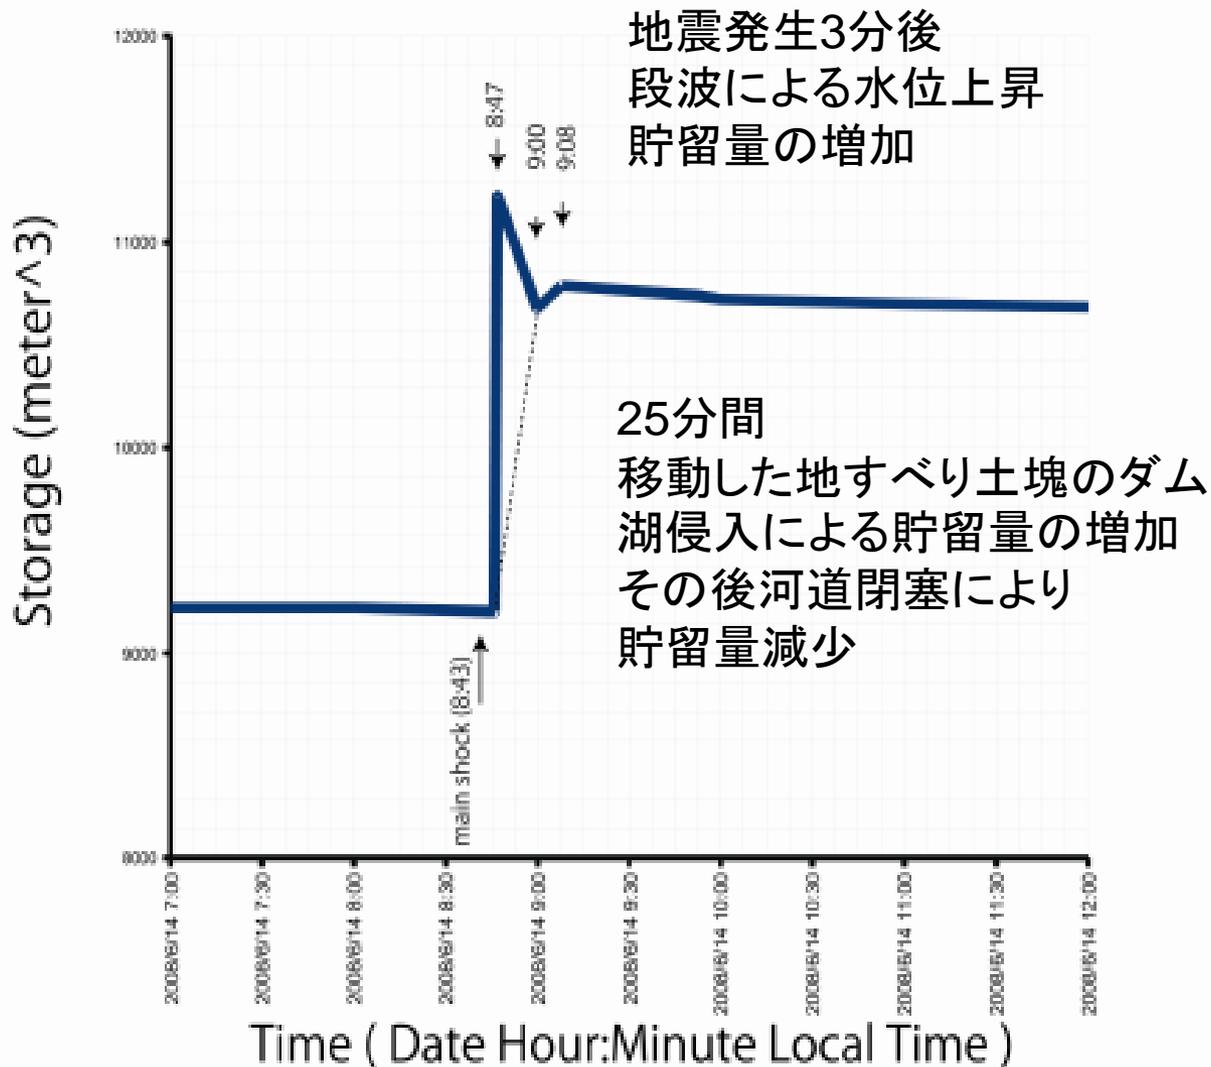
荒砥沢ダム湖 貯留量の時間変化

Temporal change of Storage of Aratosawa Reservoir

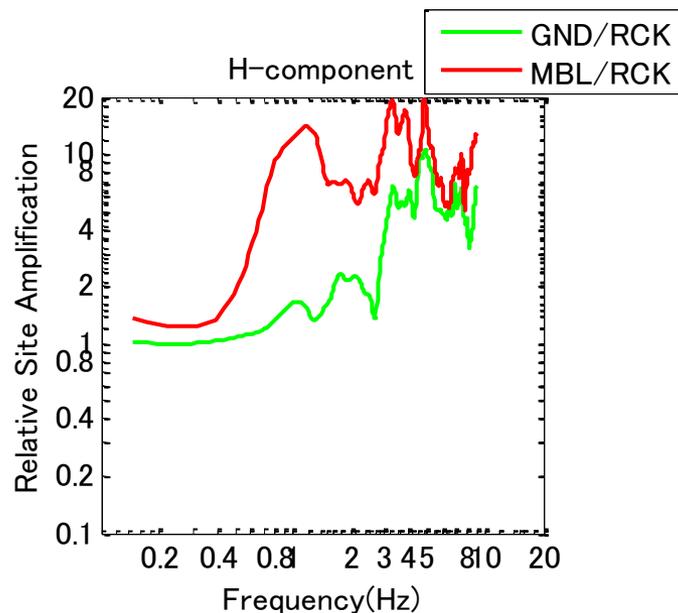
MBL/RCK :

水平, 上下成分ともに
1~1.5Hz付近に顕著な
ピークがある.

地震波入射で山が1~1.5Hzで大きく揺れる

山塊ブロックの不安定性を示している。

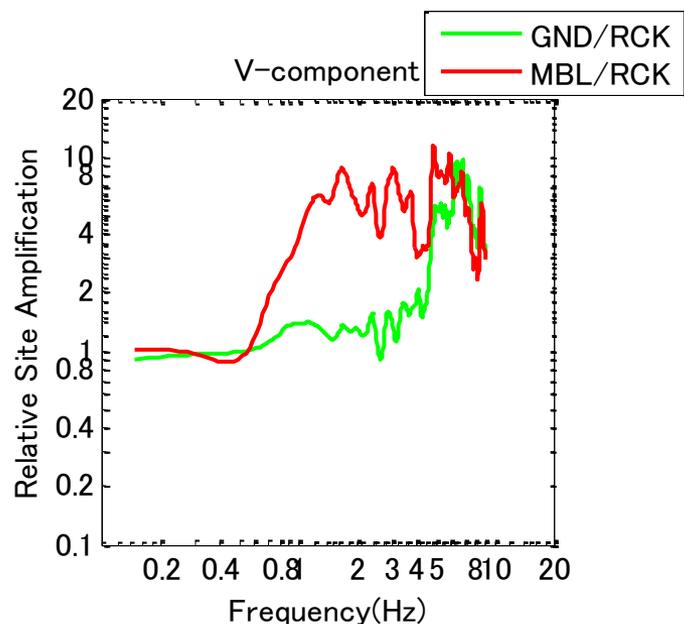
GND/RCK : ない.
