山が動いた、傾いた！

—最近の地震災害の観測調査研究から—

京都大学防災研究所
地震災害研究部門・強震動分野
松波 孝治

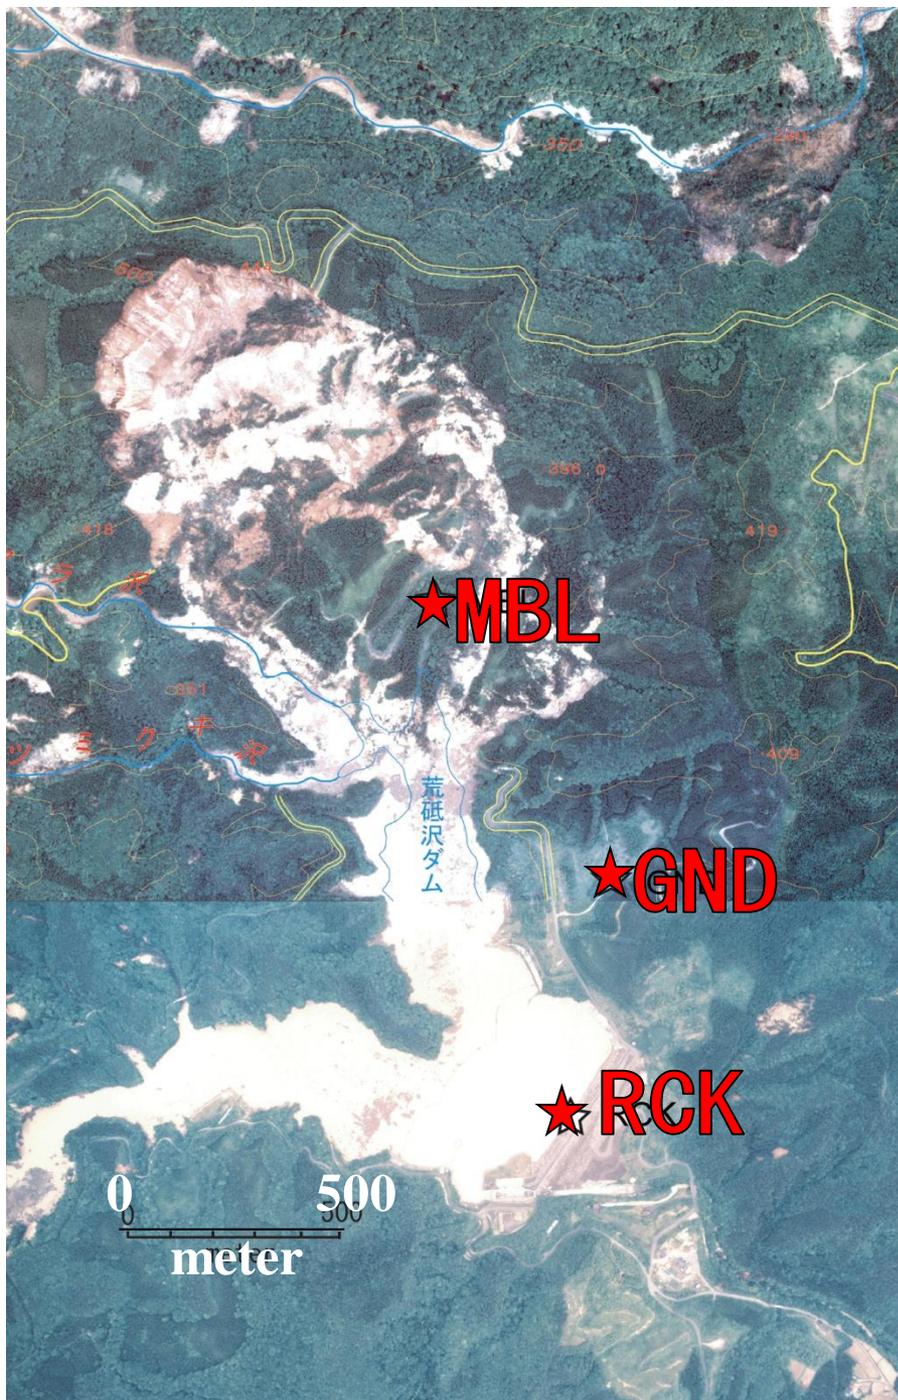
移動山塊B上での余震観測
から見えた

速度計VSE-311K

MBL : 山塊ブロックBの地盤上

GND : 地すべり地ではない不
動地表面

RCK : ダム監査廊床面

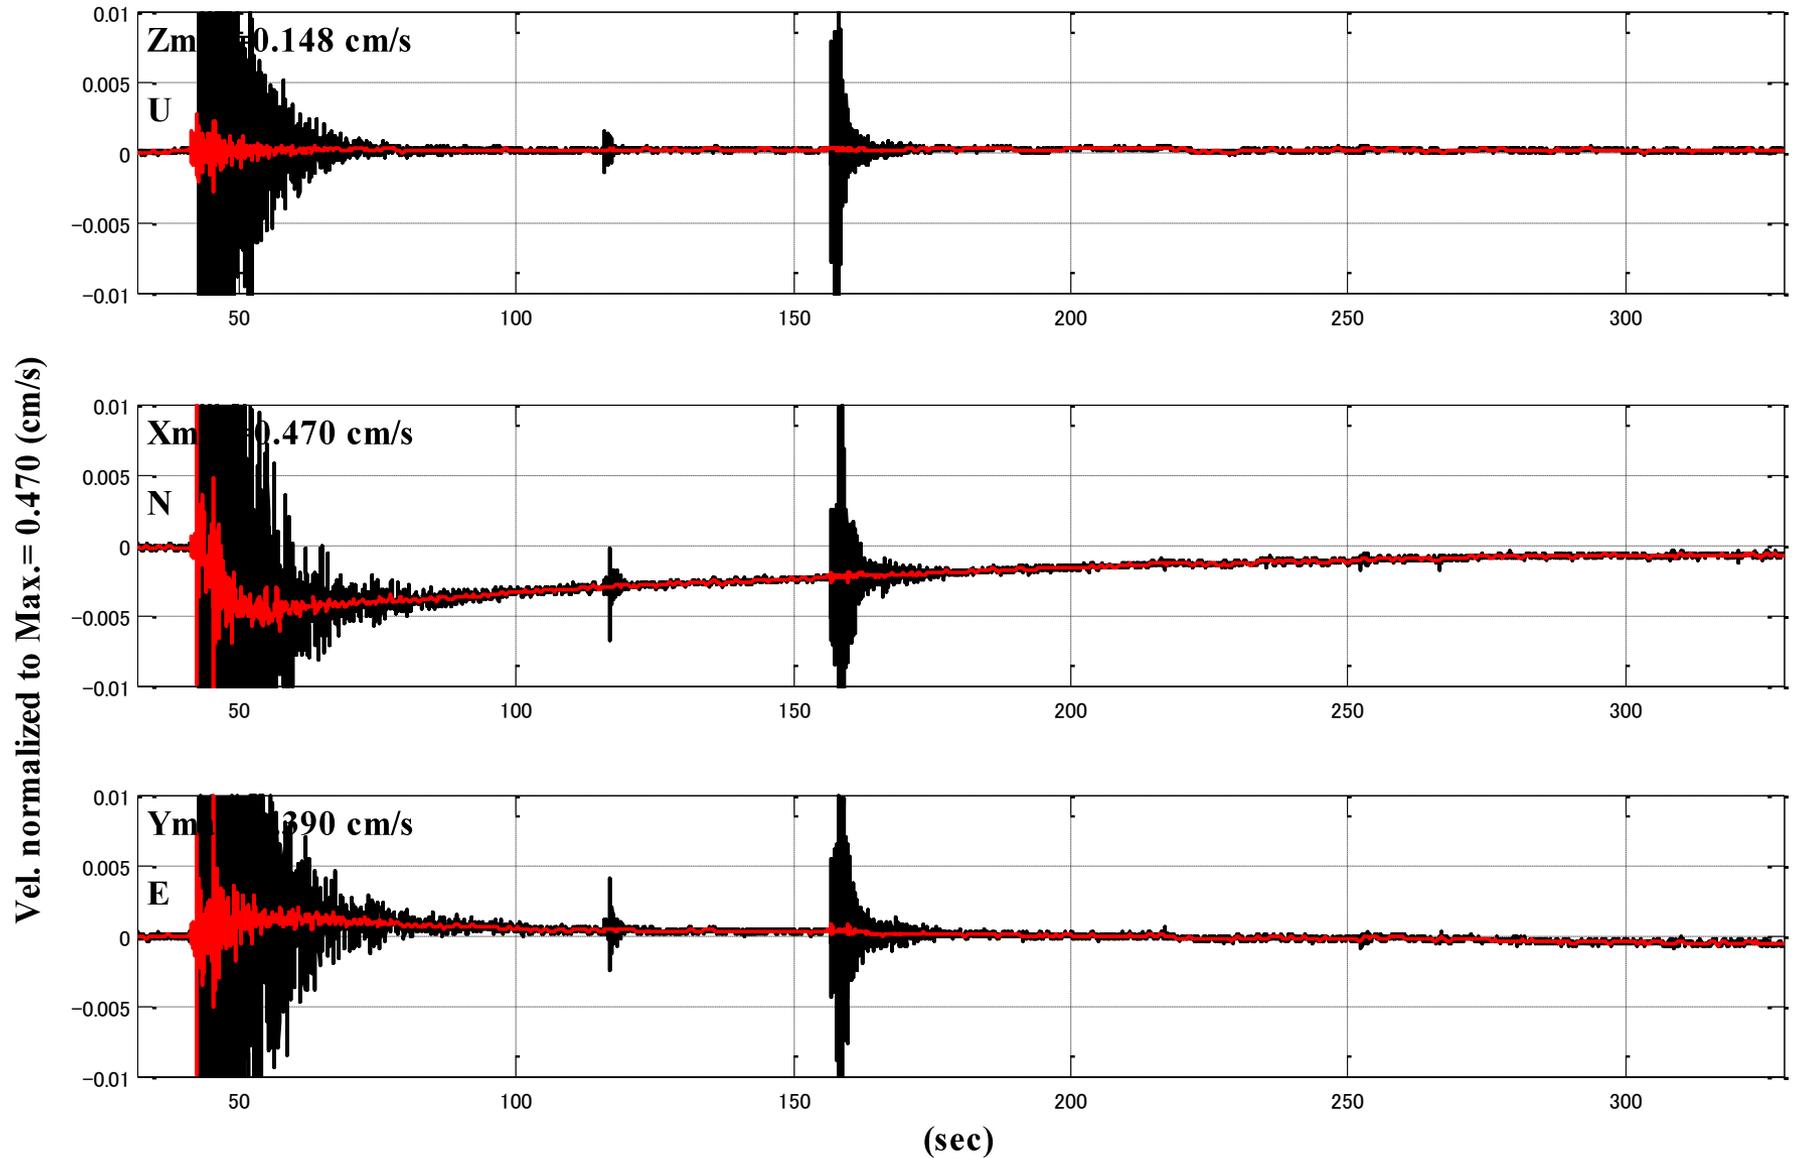
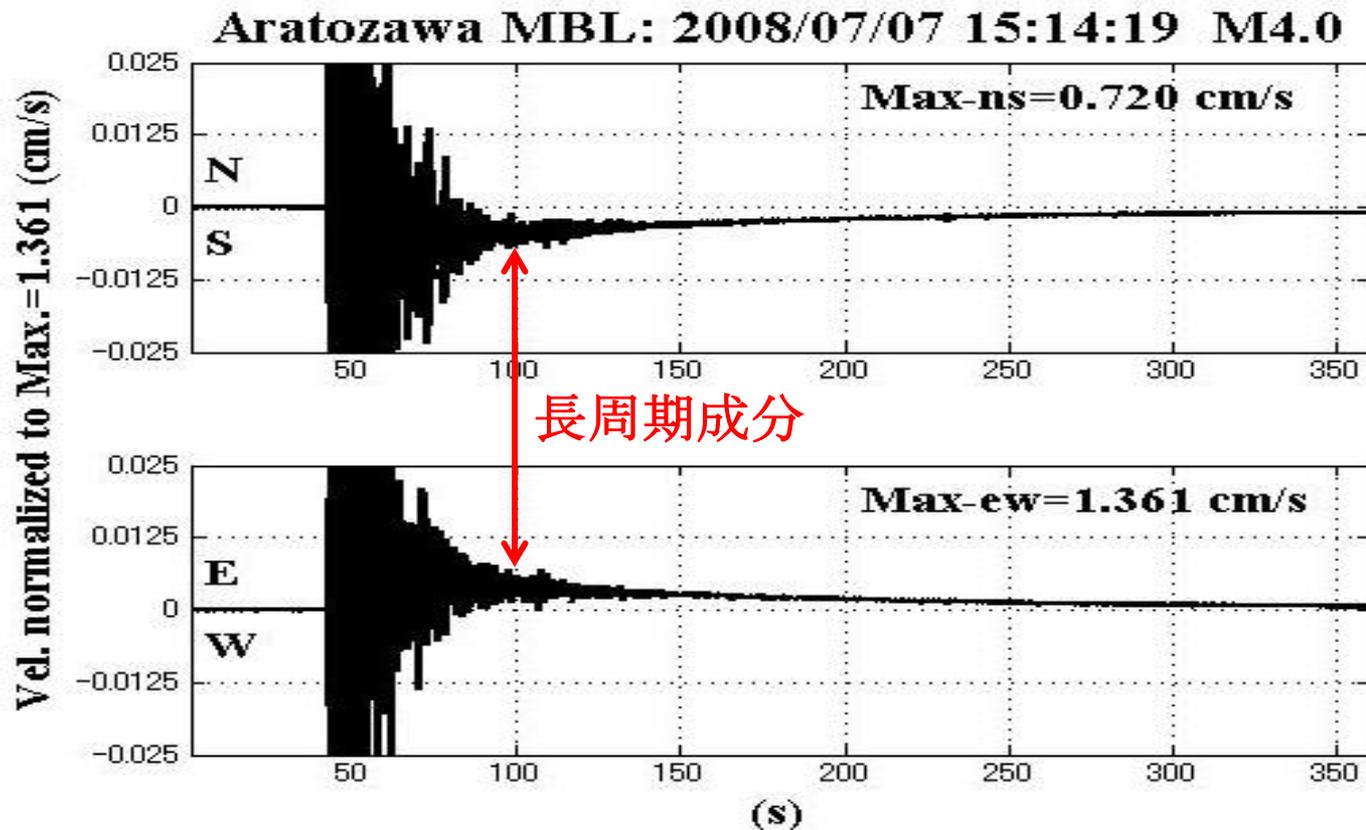
MBL: 2008/07/10 22:16:05

波形を平滑化すると長周期のパルス波が見えてくる

地震動短周期成分に300秒程度の長周期成分が重なっている。強い揺れにより山塊が傾斜し、地震計振子にstep状加速度変化が生じた。北西に $23\mu^\circ$ 傾いた。山塊移動方向に一致する。

山塊Bの傾斜・鉛直運動

方位: $N17^{\circ} W \sim N25^{\circ} E$
傾斜量(度): $10^{-6} \sim 10^{-5}$ deg
鉛直変位(cm): $-26 \sim +55$

山塊ブロックBが移動, ブロックAへの乗り上げ, そして停止する移動プロセスと整合。
